## ОСОБЛИВОСТІ ЗАСТОСУВАННЯ ТЕРМОГРАФІЧНОЇ ДЕФЕКТОСКОПІЇ ДЛЯ СТАЛЕВИХ БУДІВЕЛЬНИХ КОНСТРУКЦІЙ З УРАХУВАННЯМ ЇХ РЕАЛЬНОГО СТАНУ В УМОВАХ ЕКСПЛУАТАЦІЇ

**Анотація.** У статті наведені результати дослідження особливостей застосування термографічної дефектоскопії для сталевих будівельних конструкцій з урахуванням їх реального стану в умовах експлуатації. Завданням дослідження є підвищити ефективність використання методу активної термографії для обстеження експлуатованих сталевих конструкцій з урахуванням їх реального стану в умовах експлуатації. Суттєвою проблемою при термографічній дефектоскопії сталевих конструкцій є властивість металів віддзеркалювати інфрачервоне випромінювання. Разом з вищезазначеними аспектами, також дуже важливу роль має і спосіб термічного збудження (нагрівання) обстежуваної ділянки конструкції. Автори роблять висновки про те, що термографічна дефектоскопія повинна здійснюватися в контексті з усіма факторами, які можуть впливати на точність та ефективність роботи відповідного обладнання.

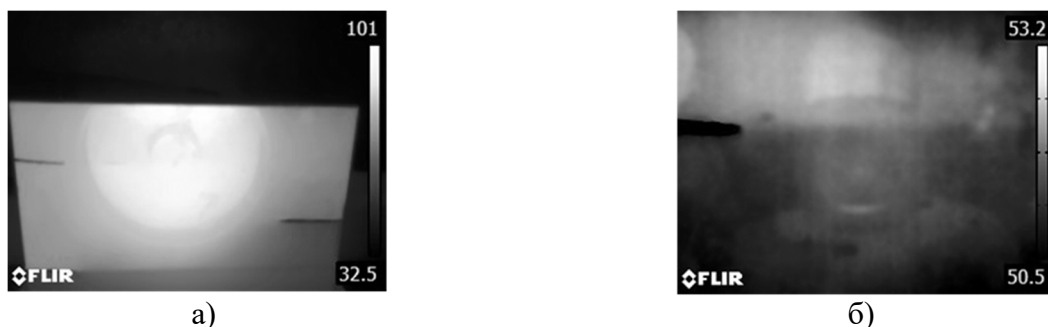
Рис. 3. Віддзеркалені інфрачервоні зображення а) лампа розжарювання, б) оператор та інфрачервона камера

Відомою проблемою при термографічній дефектоскопії сталевих конструкцій є властивість металів віддзеркалювати інфрачервоне випромінювання. Це призводить до того, що метали можуть відбивати до 95% інфрачервоного випромінювання, яке надходить на їх поверхню. Коефіцієнт інфрачервоного випромінювання (або коефіцієнт емісії) матеріалу відображає його здатність випромінювати енергію в інфрачервоному діапазоні, порівняно з чорним тілом, яке випромінює всю отриману енергію. Коефіцієнт емісії знаходиться в діапазоні від 0 до 1, де 0 вказує на повну відсутність випромінювання, а 1 - на максимальне випромінювання, як у чорного тіла. Діапазон коефіцієнтів інфрачервоної емісії для різних видів сталевих конструкцій зазвичай коливається в межах від 0,4 до 0,9 в залежності від типу та стану поверхні сталі. Однак, можуть бути випадки, коли коефіцієнти інфрачервоної емісії сталевих конструкцій можуть відрізнятися від зазначеного діапазону, залежно від складу сплаву, обробки та інших факторів. Ця властивість металів може викликати виникнення віддзеркалень високотемпературних (рис. 3, а) та навіть низькотемпературних (рис 3, б) (в залежності від встановленого теплового режиму) об'єктів що потрапили до поля зору інфрачервоної камери і, як наслідок, виникнення “фальшивих” дефектів на зображеннях, що отримані за допомогою таких камер.

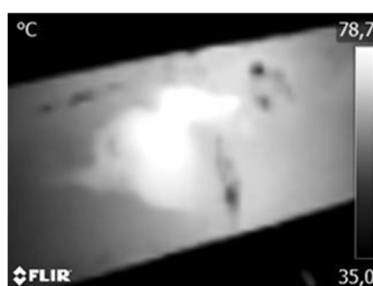
Рис. 6. Термограма зони локального перегріву викликаного карманом що утворився через відшарування шару фарби від поверхні сталевій конструкції

При нагріванні обстежуваної конструкції за допомогою струменя гарячого повітря важливу роль грає стан поверхні досліджуваної конструкції. Оскільки при використанні такого виду нагрівання виникає потік гарячого повітря що рухається вздовж поверхні конструкції всі виступаючі елементи рельєфу поверхні починають нагріватися більше оскільки вони чинять опір потоку повітря що рухається вздовж них в таких місцях відбувається локальне зниження швидкості потоку і виникають зони перегріву які можливо сприйняти за дефекти або пошкодження (рис. 6). Контактний нагрів сталевих будівельних конструкцій з урахуванням їх реального стану в умовах експлуатації потребує значних
